REHABILITACIÓN CASA E. Trazas del habitar

Rehabilitation of house E. Traces of inhabiting

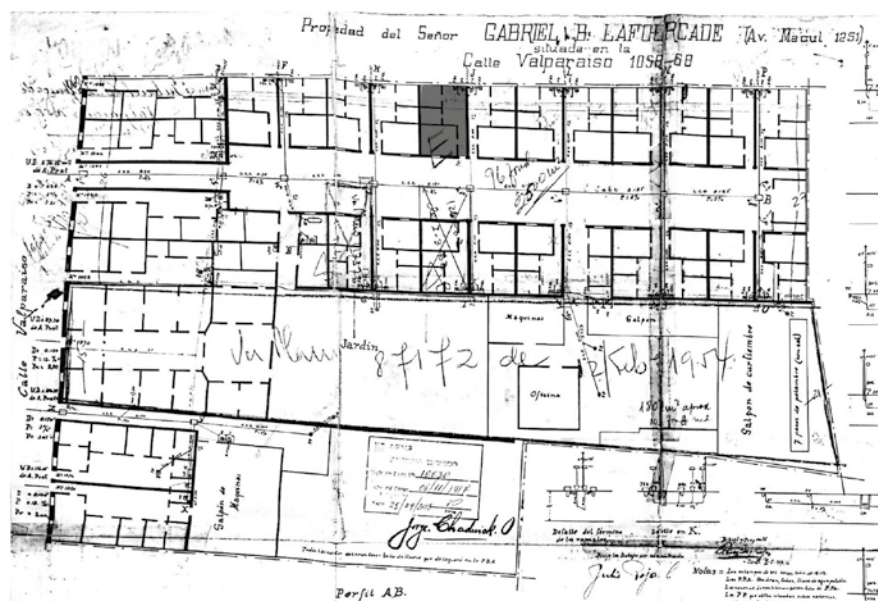
Figura 1. Planimetría del conjunto original y la fábrica curtiembre. Fuente: Aguas Andinas.

La casa intervenida se emplaza en un cité de 1917, diseñado inicialmente como un programa mixto de producción y vivienda para la clase trabajadora de la industria manufacturera¹. La conexión entre ambos programas se articulaba mediante accesos interiores desde el cité hacia la curtiembre ubicada en el terreno adyacente (figura 1). Accesos que con los años fueron suprimidos con la ampliación de algunas viviendas, desvinculando la relación del cité con el programa productivo. Sin embargo, aunque hoy en día se ha perdido en la memoria colectiva de los habitantes aquella relación espacial entre ambos programas, algunos aún recuerdan los fuertes olores que se emanaban de la producción del cuero.

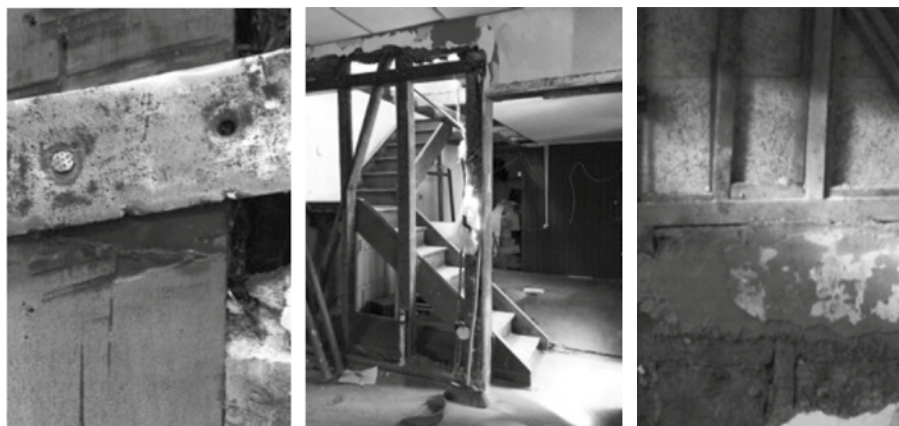
Figura 2. Imágenes de trazas y proceso de trepanación material. Fuente propia.

trepanaciones en muros y cielos que permitieron revelar el estado estructural y la conformación constructiva de los elementos. Sin saberlo, se había establecido un primer vínculo con la obra. Las trazas evidenciaron tecnologías de autoconstrucción de los antiguos residentes que habían modificado la capacidad de la casa, extendiendo algunos límites o reemplazando algunos elementos. Al constatar el estado del ladrillo, la quinch de barro, el adobe de algunos muros, las estructuras de madera, los tabiques conformados por materiales obsoletos, el ensordinado de la cubierta y las capas de cielo falso se develaron las tecnologías constructivas con sus materialidades y procesos.

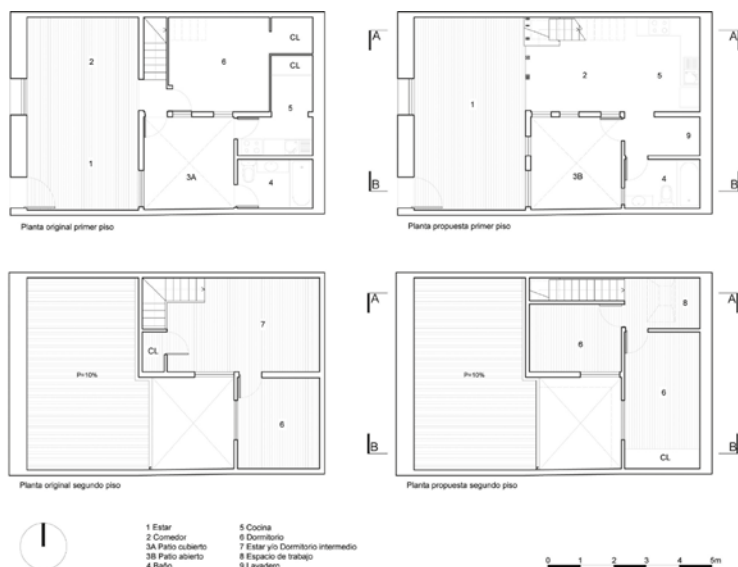
Figura 3. Planimetría estado anterior y propuesta proyecto. Fuente: Elaboración propia.

La distribución de la casa antes de la intervención, estaba contenida en dos

volúmenes con tecnologías constructivas diversas, el primero en el acceso de la vivienda, de mayor altura y amplitud, y el segundo de espacialidad fraccionada, a través de la segmentación de un volumen previo para dar lugar a un segundo nivel.

El espacio interior del primer nivel estaba distribuido a través de un estar-comedor, una habitación, más un baño y cocina conectados a través de un patio cubierto. El segundo nivel, albergaba un estar y un segundo dormitorio de pequeñas dimensiones (figura 3).

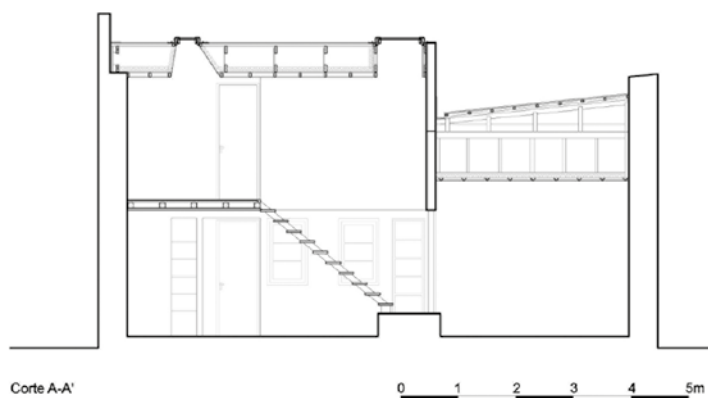
Figura 4. Corte A-A. Fuente: Elaboración propia.

Así, aprendimos que con contadas operaciones la casa se regeneraría en el uso de los materiales preexistentes y en la manifestación de otros que estaban ocultos. La renovación tuvo como objetivo diseñar una vivienda, que en el modo de habitar contemporáneo, permitiera hacer converger el trabajo y la vida de los dos nuevos habitantes resignificando los valores materiales del habitar pasado (figuras 4 y 5).

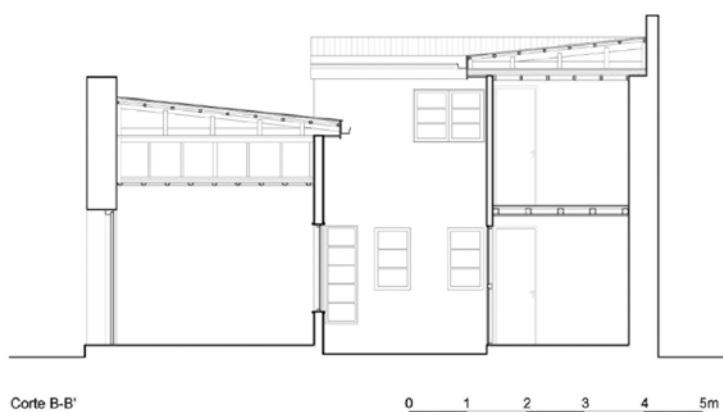
Figura 5. Corte B-B. Fuente: Elaboración propia.

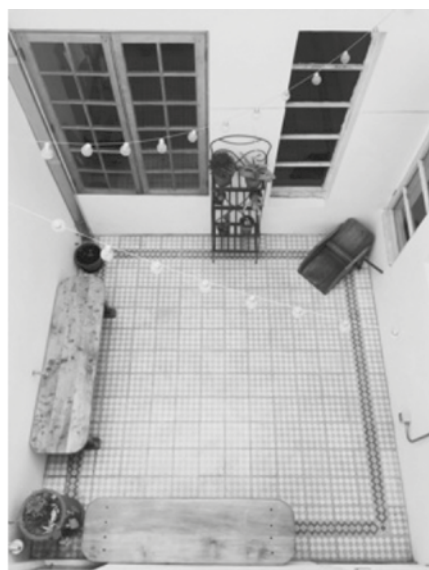
Figura 6. Vista superior patio de luz. Fuente propia.

La estrategia arquitectónica utilizada consistió en dilatar o contraer el espacio según el grado de intimidad y la función asignada en el proyecto. La primera operación propuso la expansión del área común, con la finalidad de propiciar actividades simultáneas entre el estar, el comedor y la cocina, mejorando la circulación de los servicios en el perímetro interior de la casa. Para ello, se removieron elementos como los tabiques, el barro de un muro de quinch y la cubierta del patio interior, optimizando de este modo las condiciones de iluminación y ventilación natural, sin modificar por ello la forma de la envolvente y de la superficie edificada (figuras 6, 7, 8 y 9).

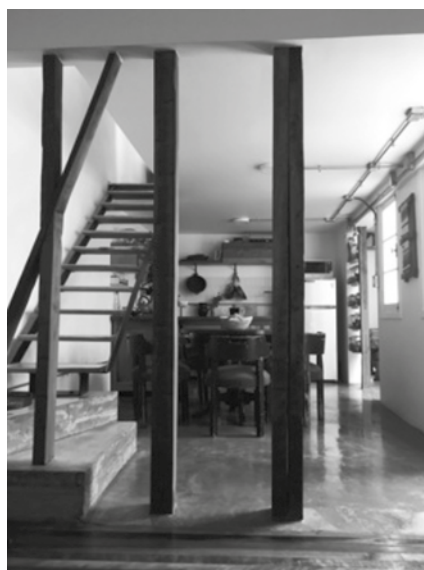
Figura 7. Estructura roble del muro de quincha. Fuente propia.

La tercera operación, consistió en contraer el espacio del segundo piso con la incorporación de un escritorio conectado con la escalera y los dos dormitorios orientados hacia el patio de luz. Los nuevos muros que emergen reutilizan el barro del muro de quincha del primer piso y sobre el nuevo cielo falso, se mantiene el antiguo ensordinado de barro que aporta en el acondicionamiento termo-acústico con su tecnología tradicional.

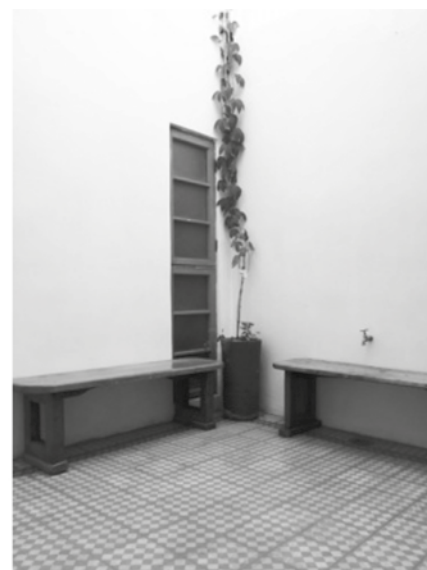
Figura 8. Patio de luz. Fuente propia.

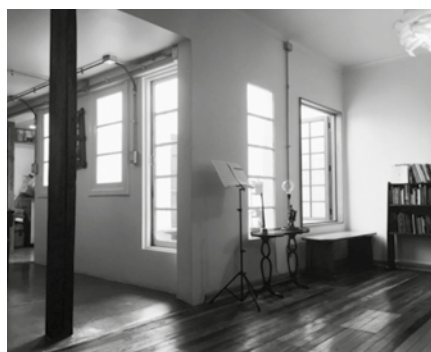
Figura 9. Fotografía zona de estar hacia patio de luz. Fuente propia.

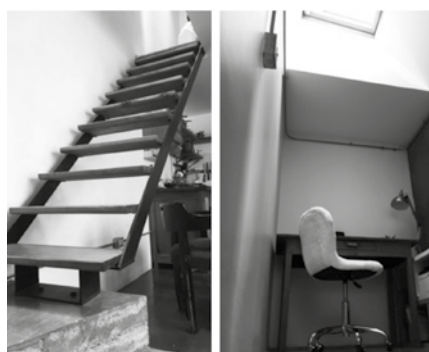
Figura 10. (Izq) Escalera. (Der) lucarna sobre espacio de trabajo. Fuente propia.

La segunda operación, consistió en readecuar la escalera de conexión al segundo piso, puesto que cruzaba el espacio del primer nivel e interrumpía la articulación que se buscaba. El acto de ascender y descender permitiría reconocer y enmarcar la umbralidad entre lo privado de las habitaciones y el espacio común en un espacio vertical y contenido. Se diseñó entonces una escalera de un tramo y tres metros de largo, iniciando el recorrido en el basamento de hormigón que sostiene la estructura metálica y conserva los peldaños

de madera preexistentes. Sobre ella dos lucarnas bañan de luz el espacio, la primera, sobre el basamento de hormigón que la sostiene y, la segunda, sobre el espacio de remate en el nivel superior (figura 10).

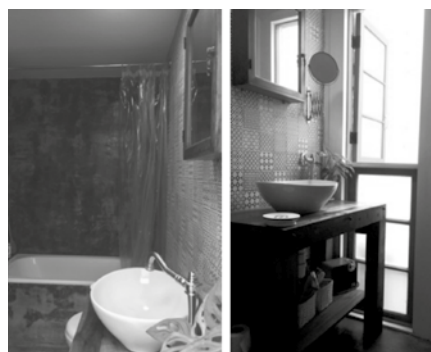
Figura 11. Fotografías baño y mueble de lavamanos. Fuente propia.

También, se realizaron operaciones de reciclaje material en diversos objetos, como por ejemplo el diseño del mueble de lavamanos que se construyó con pie derechos de roble del segundo piso (figura 11), el closet de una habitación que emerge de un piso de laurel antiguo y la incorporación de otros materiales obtenidos en demoliciones, como los muebles de cocina que aportan con una nueva traza a esta antigua construcción.
